# تنشیت منطقه لغرزه مشرف به سد تلیان با کاربرد قیر و هکشی عمقی

از:   
آهنگ کوثر مسعود عیدی

نشر تحقیقات شماره ۲۳ سال ۱۳۵۸

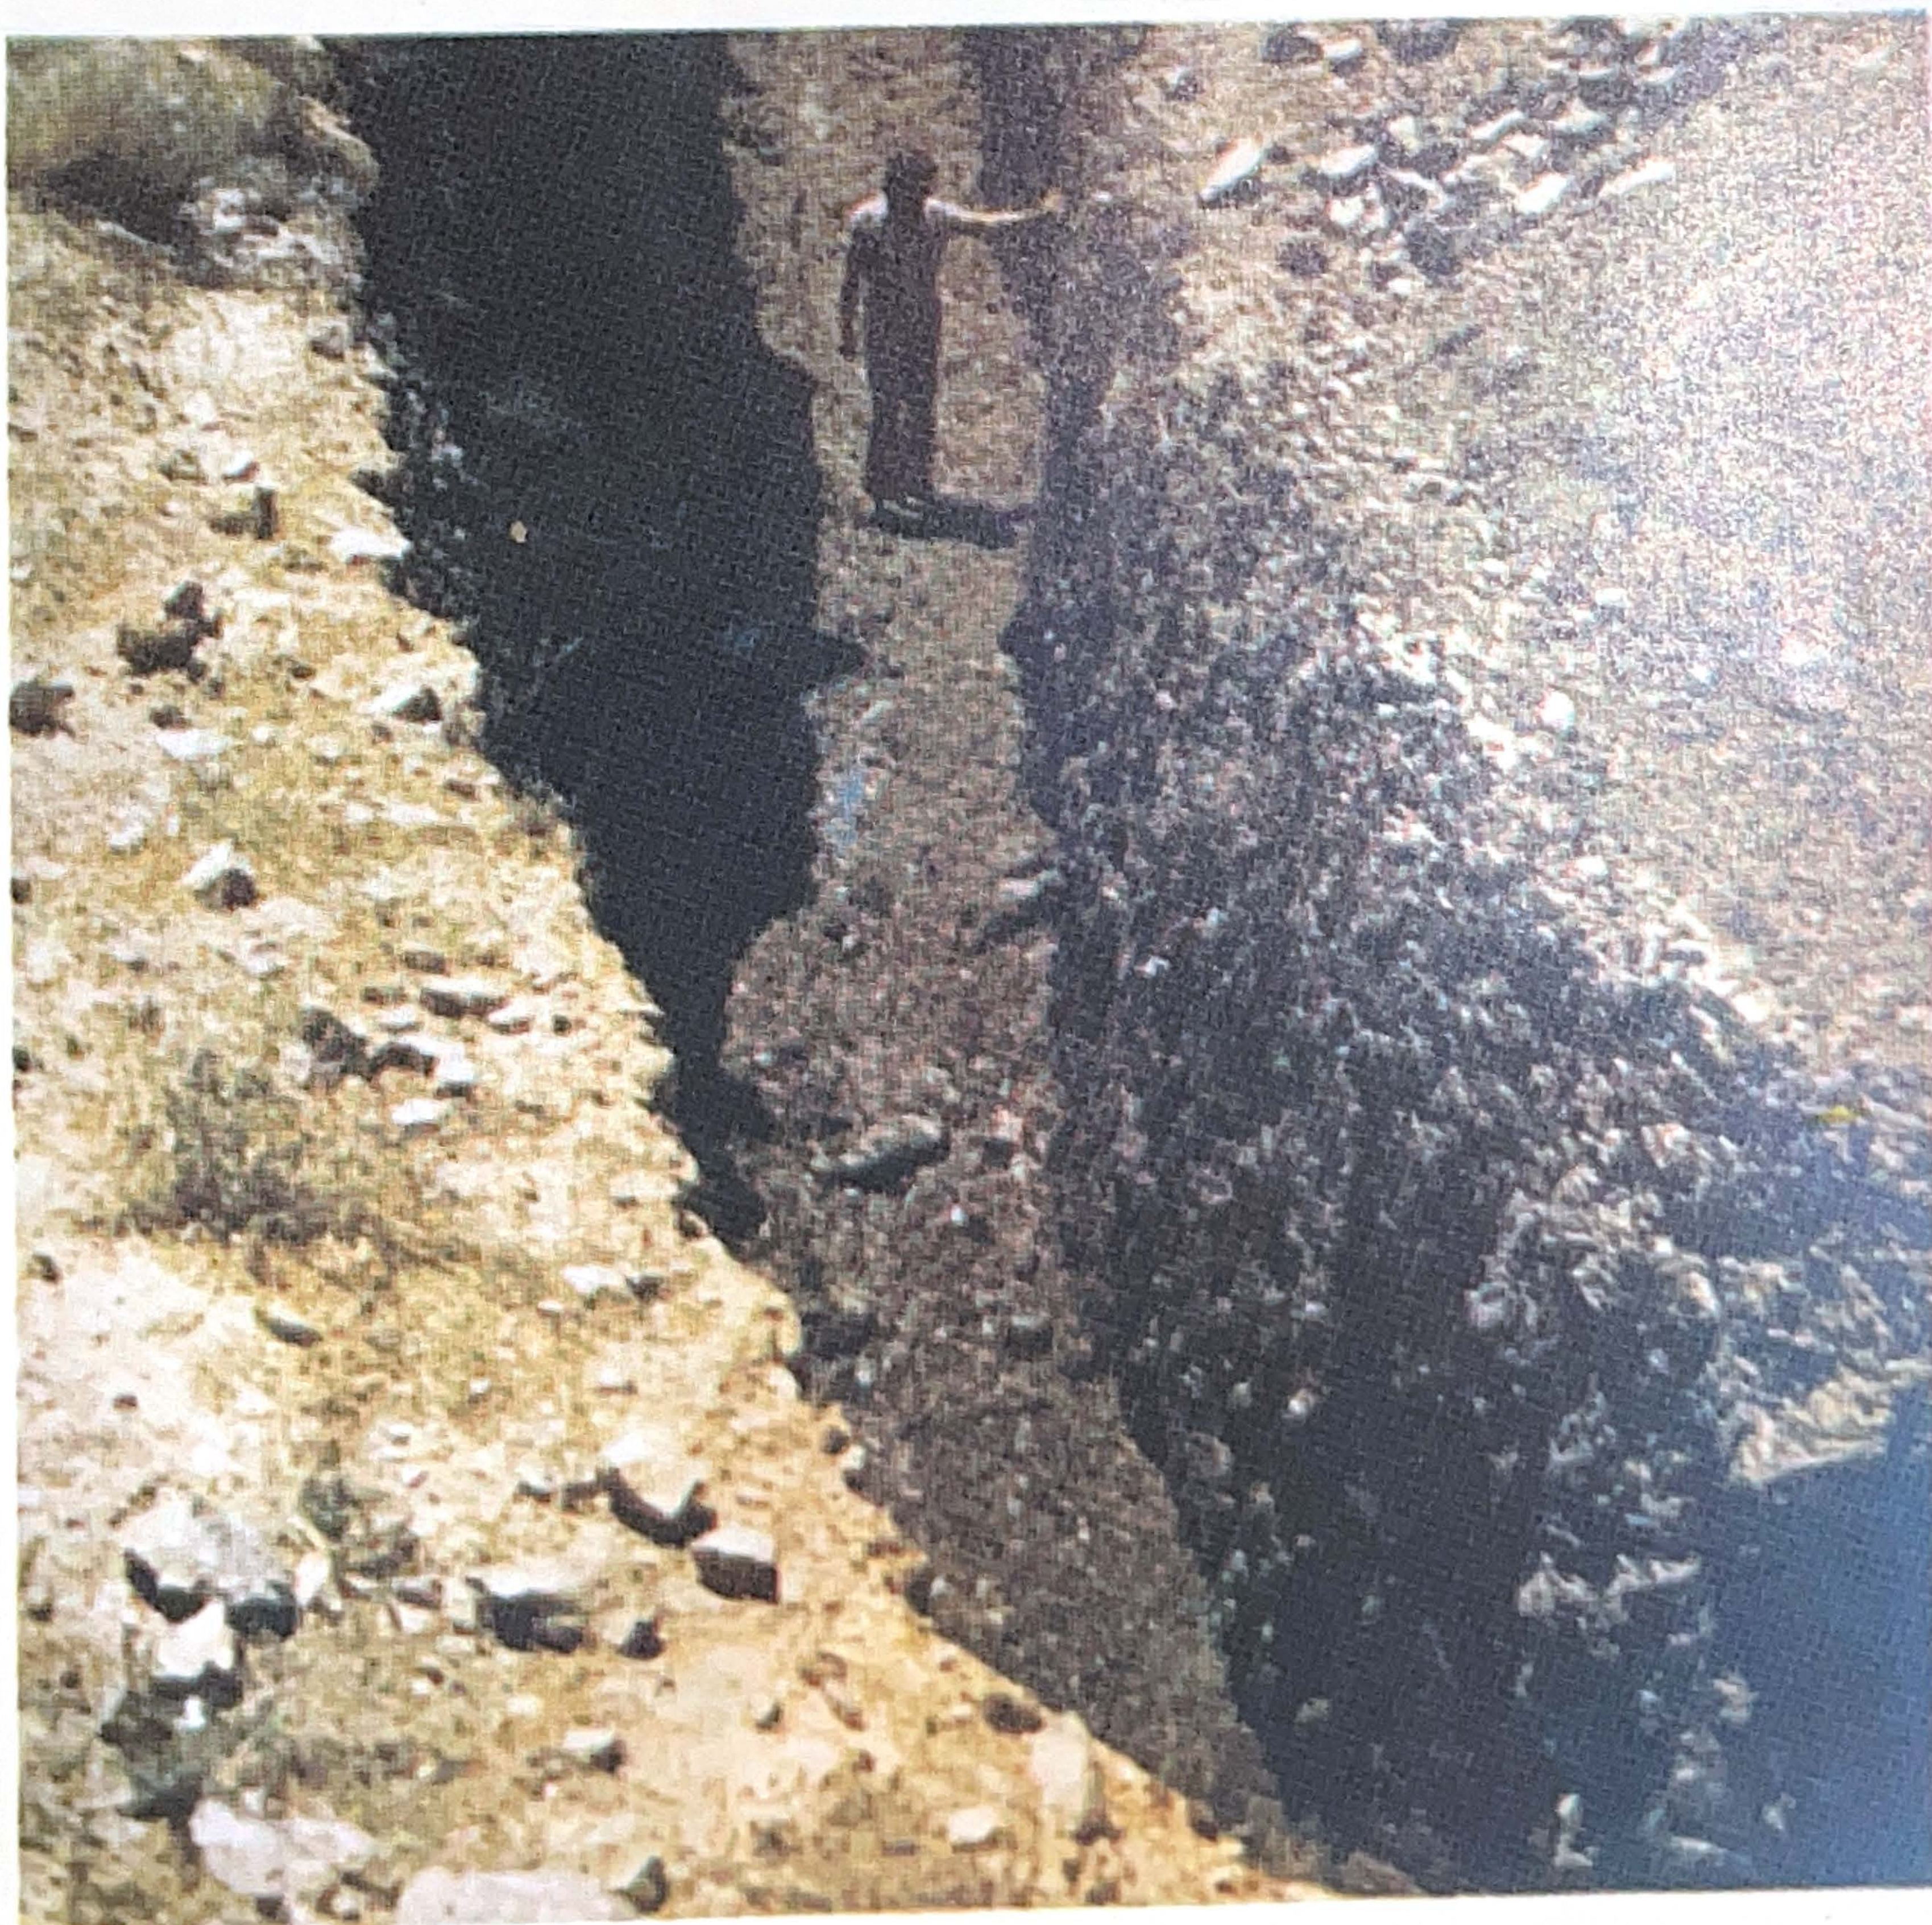
B. کف زهکش و دیواره مجاور منطقه لغزنده قیرپاشی شده است .

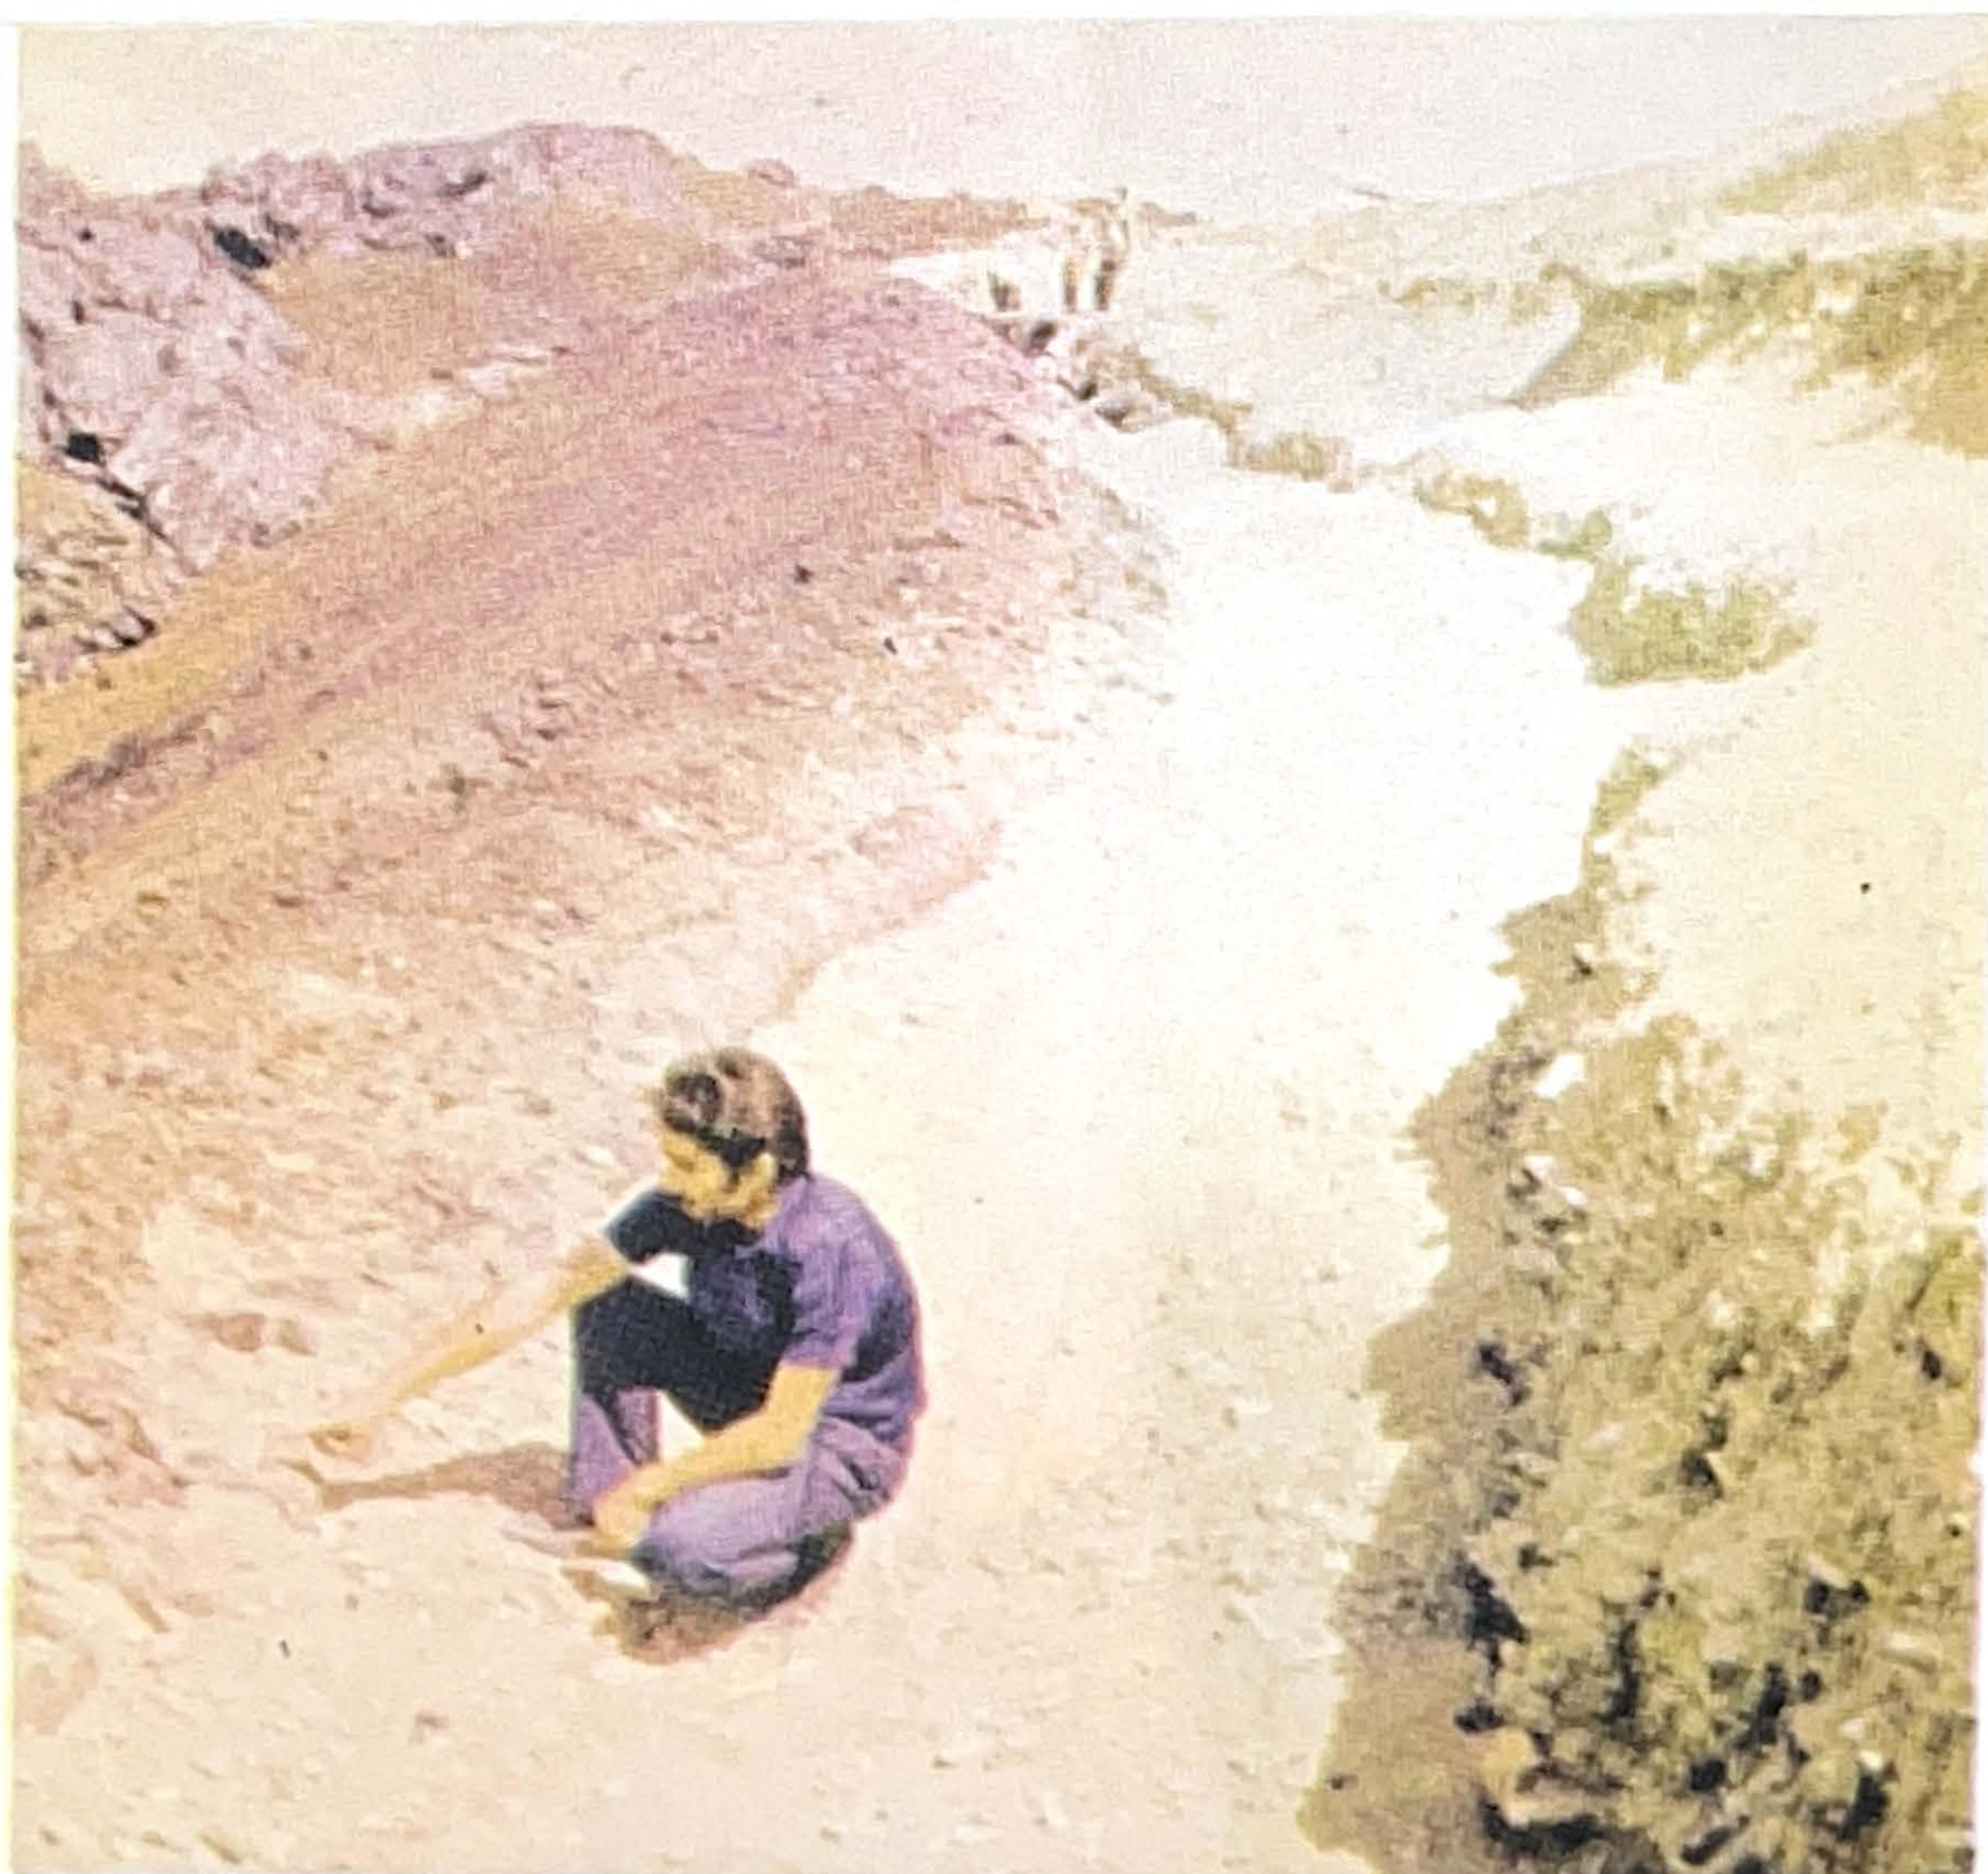
D. زهکش عمیق پس از پر شدن، یکی از میخهای چوبی که از افتادن چتائی به داخل زهکش جلوگیری میکرد بادست نشان داده شده است.
